Software - Update BM-2

Wichtiges Software Update BM-2

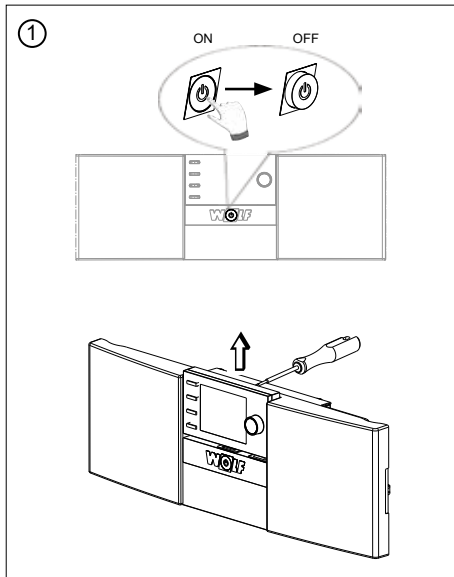
Schalten Sie den Betriebsschalter aus und ziehen Sie das BM-2 aus dem Regelungsgehäuse oder dem Wandsockel.

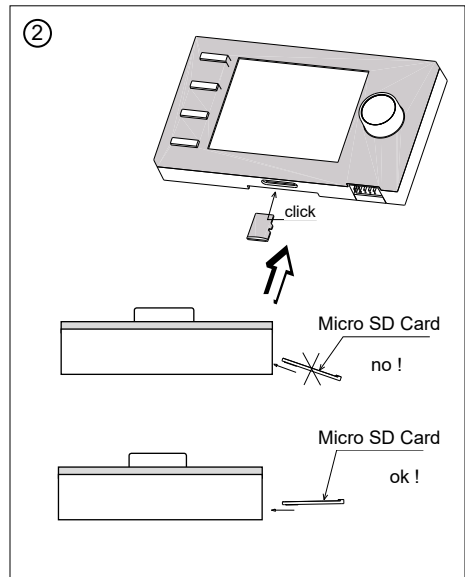
Micro SD Card FW 2.50 oder höher in den BM-2 Slot eindrücken.

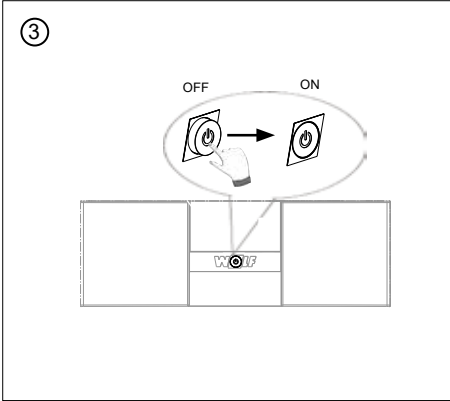
Schalten Sie den Betriebsschalter wieder ein.

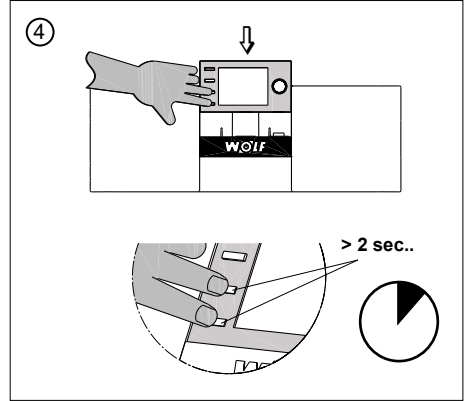
Bitte die Tasten beim Einstecken mindestens 2 Sekunden gedrückt halten.

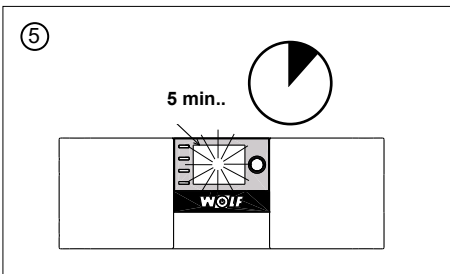
Das Display blinkt für ca. 5 Minuten – bitte während des Updates nicht aus dem Sockel ziehen, dies kann zur Beschädigung des BM-2 führen.

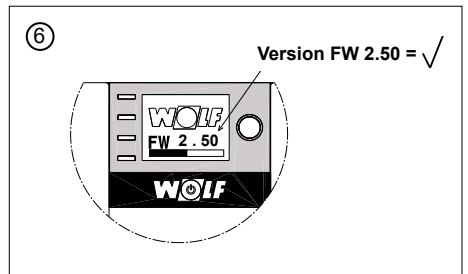
Die Software wird geladen und der Softwarestand angezeigt. Das BM-2 startet nach Beendigung des Updates automatisch neu.

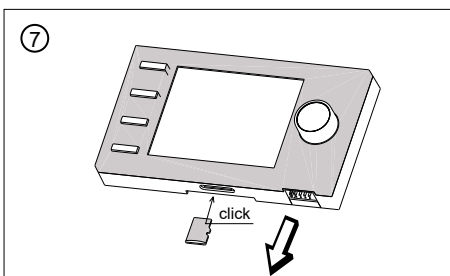
Gerät ist wieder voll funktionsfähig. Die Micro SD Card kann entfernt und später wiederverwendet werden.
